福島第一原子力発電所における
廃炉・汚染水対策の現状と今後の課題

小野 明

東京電力ホールディングス（株）常務執行役
福島第一廃炉推進カンパニー・プレジデント
兼 廃炉・汚染水対策最高責任者

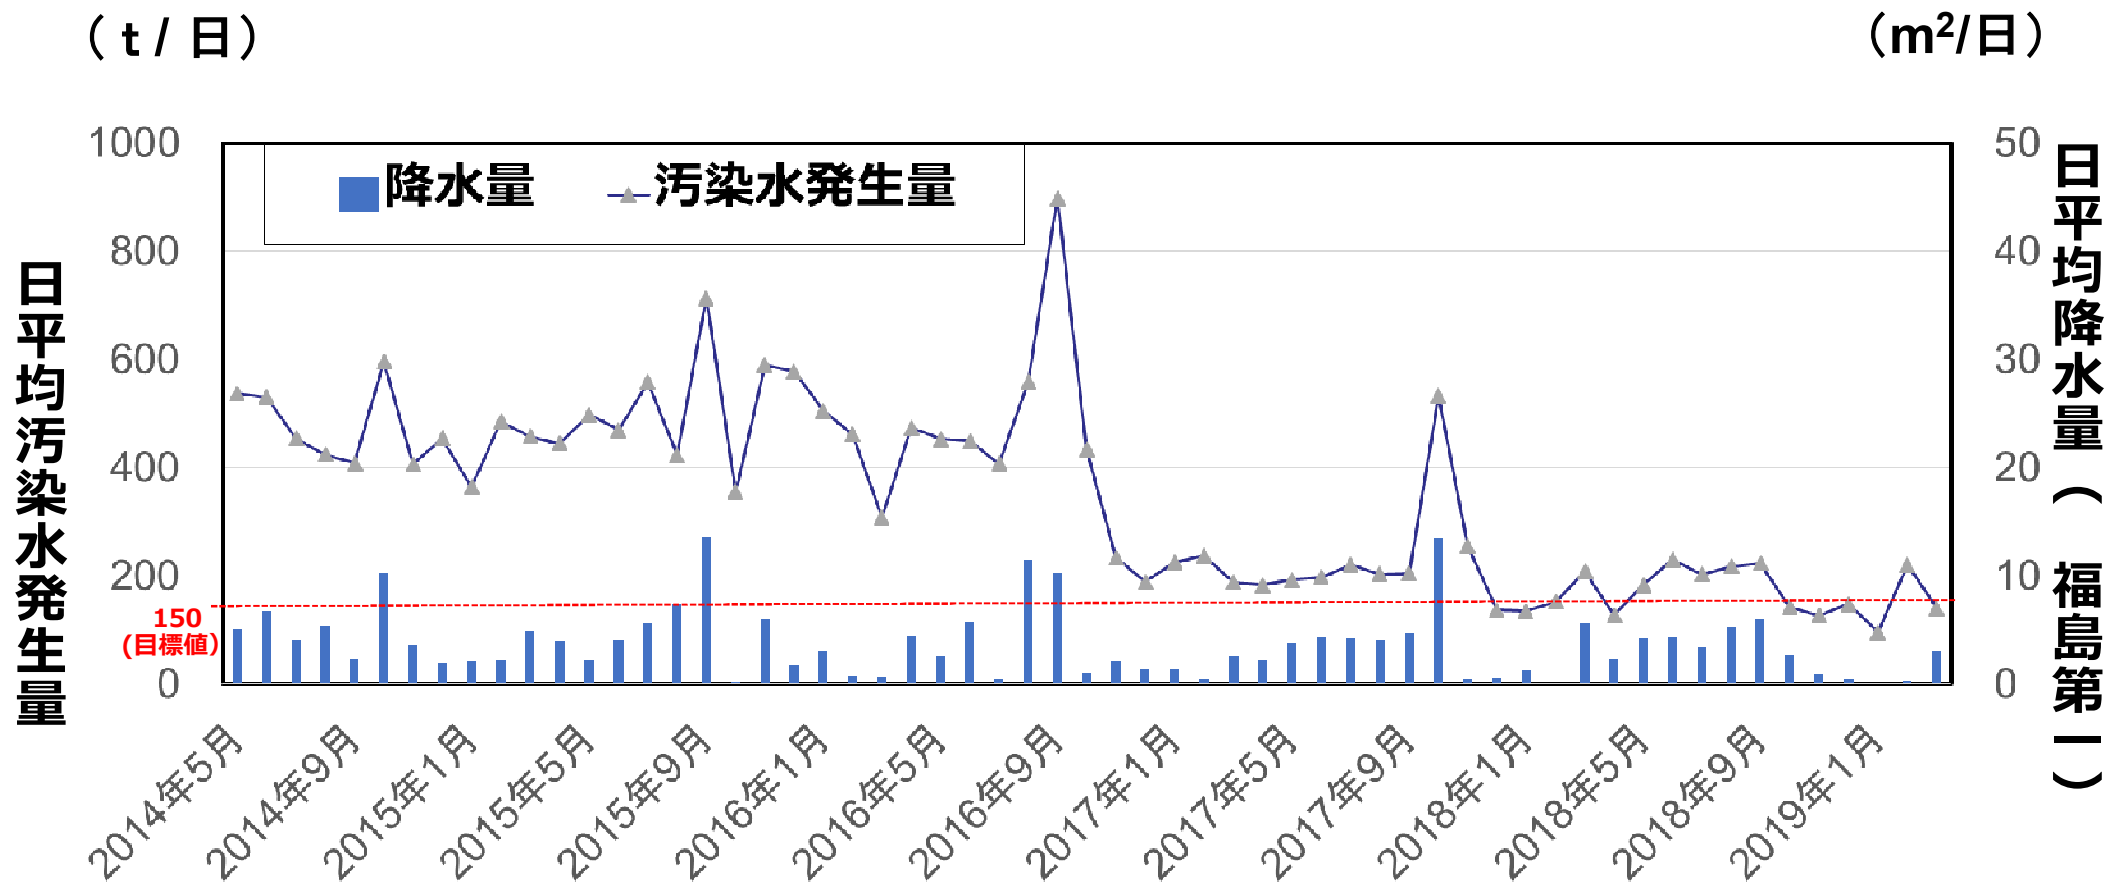
- 「近づけない」対策（地下水バイパス、サブドレン、凍土壁等）を着実に実施した結果、降雨等により変動はあるが、対策開始時の約470t/日(2014年度平均)から約170t/日(2018年度平均)まで低減
- 渇水期以外の時期については、建屋破損個所等からの雨水流入により発生量が増加。今後、屋根雨水流入対策等の追加対策に継続して取組み、2020年内に年間ベースで150t/日以下となることを目指す

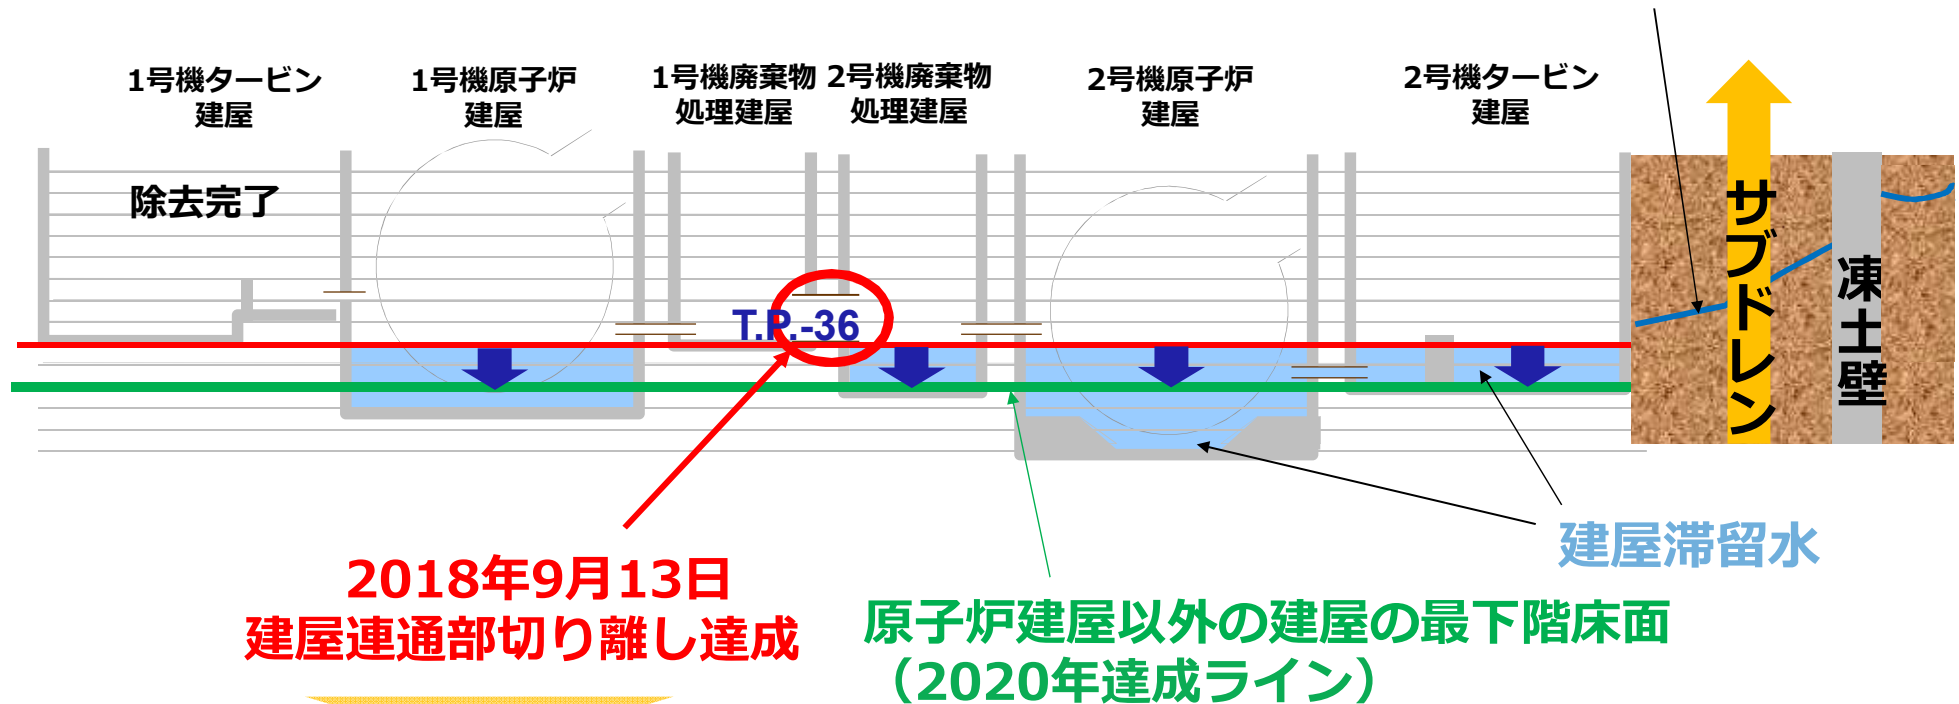
<1,2号機の建屋床面レベルと滞留水水位の低下（イメージ）>

- 事故後、原子炉建屋・タービン建屋等に存在する建屋滞留水は、放射性物質を多量に含んでいることから、リスク低減のために外部への流出を防止することが必要
- そのために2020年完了を目標に滞留水の除去を実施中（1～3号機原子炉建屋を除く）

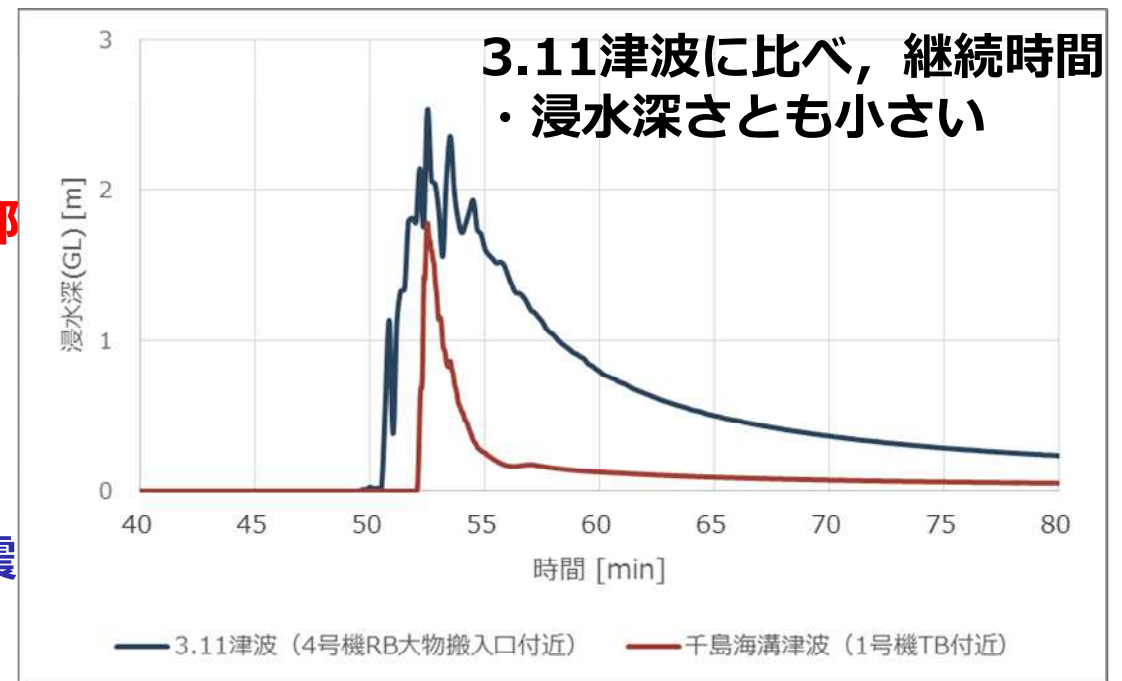
【福島第一に襲来する千島海溝津波の大きさ】

- 国の地震調査推進本部は千島海溝沿いの地震活動の長期評価（第三版）を発表(2017年12月19日)
- 千島海溝沿いにおける超巨大地震（17世紀型， Mw8.8程度以上）は発生から400年程度経過し、切迫している可能性が高いと評価

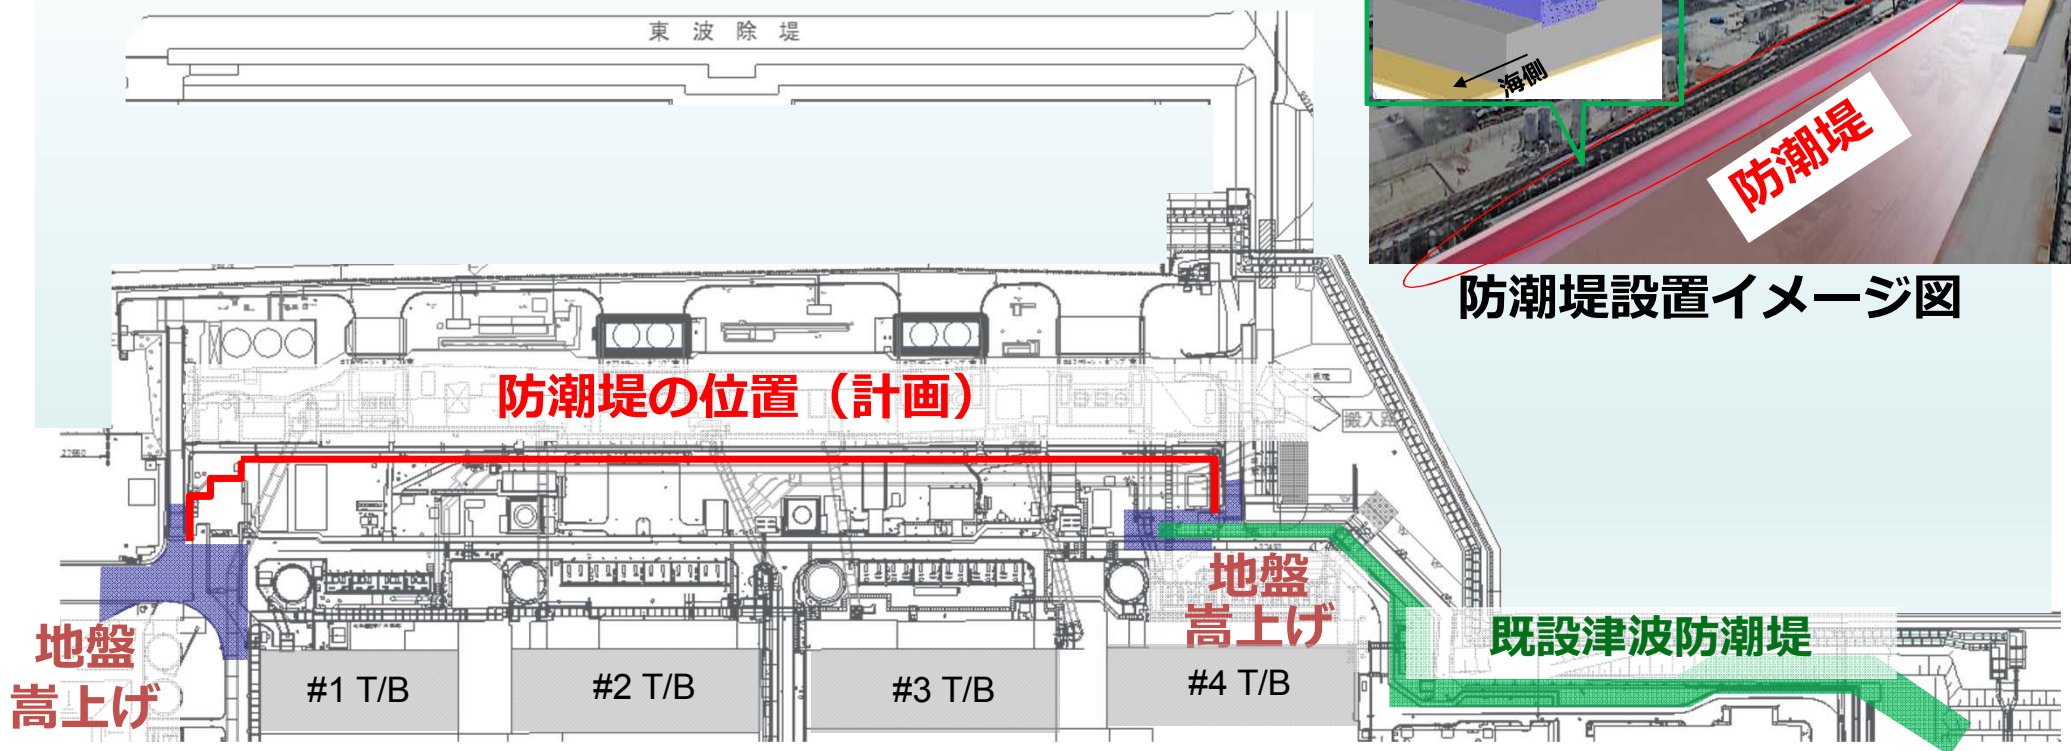
■ 防潮堤の設置

切迫性が高いとされている千島海溝津波に対して、

- ① 建屋流入に伴う汚染水の流出と増加を防ぐ
- ② 福島第一の廃炉作業が遅延するリスクを緩和する

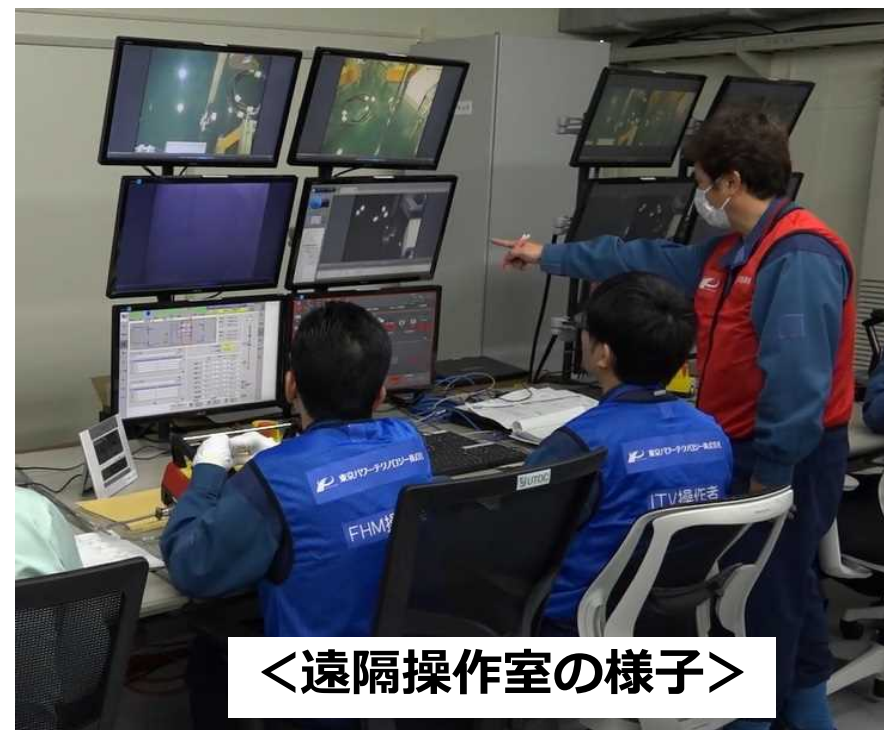
＜燃料取り出し作業の手順＞

使用済燃料プールの燃料ラック内に保管されている燃料を、燃料取扱機を用いて、水中で一体ずつ輸送容器（キャスク）へ移動

キャスクの蓋を閉め、洗浄した後、クレーンを使って地上階まで吊下ろし、トレーに載せる

構内にある共用プールへ輸送

キャスク内の燃料を共用プールで保管

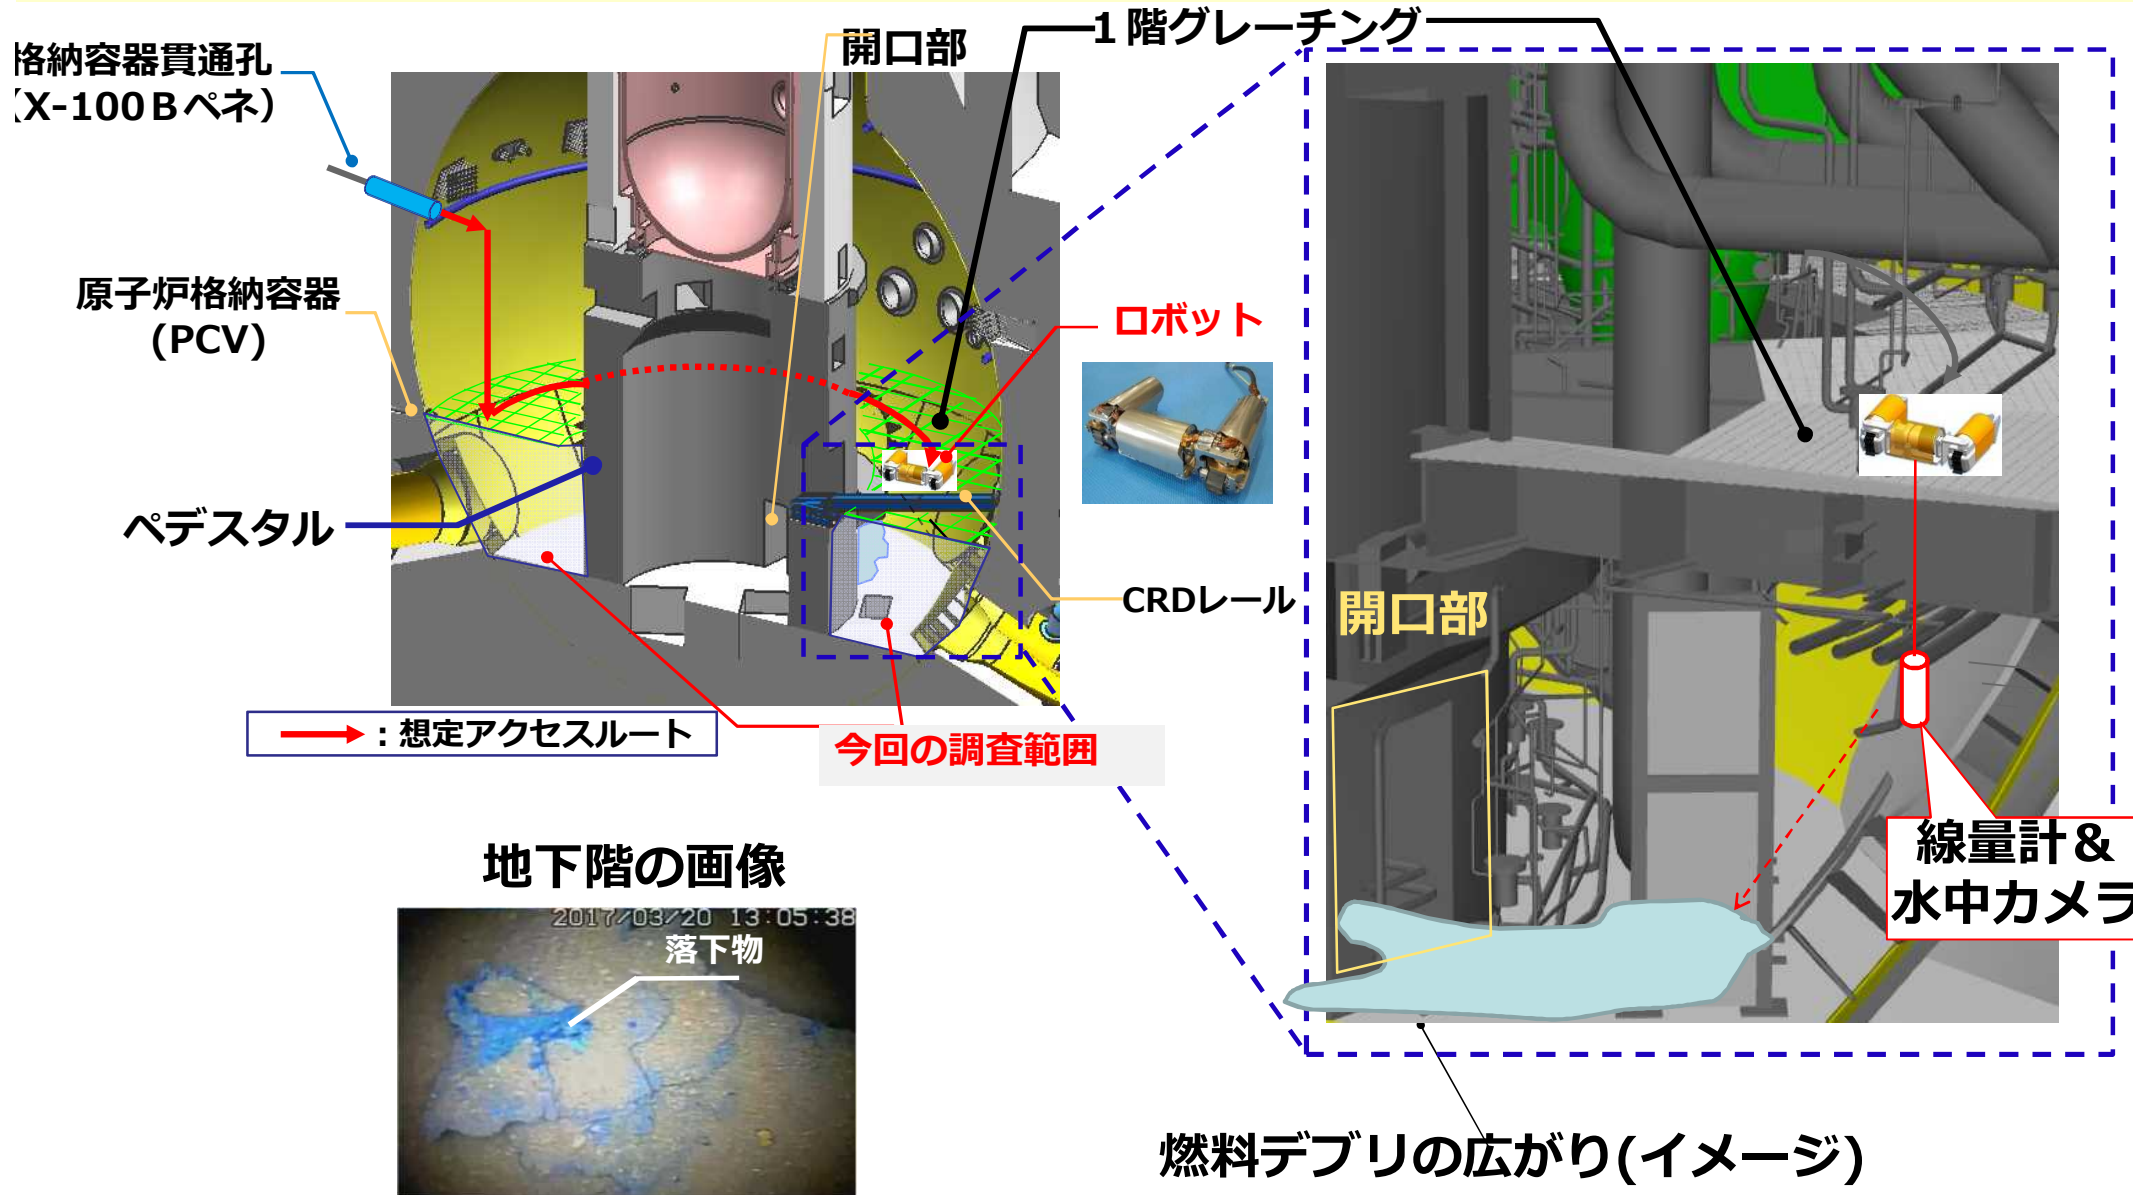
- ペDESTAL外側の地下階へのデブリの広がり(イメージ)を調査する目的で1階グレーチング部からロボットを用いてカメラ・線量計をつり下げ、ペDESTAL外側、地下階の映像、空間線量等の情報を取得

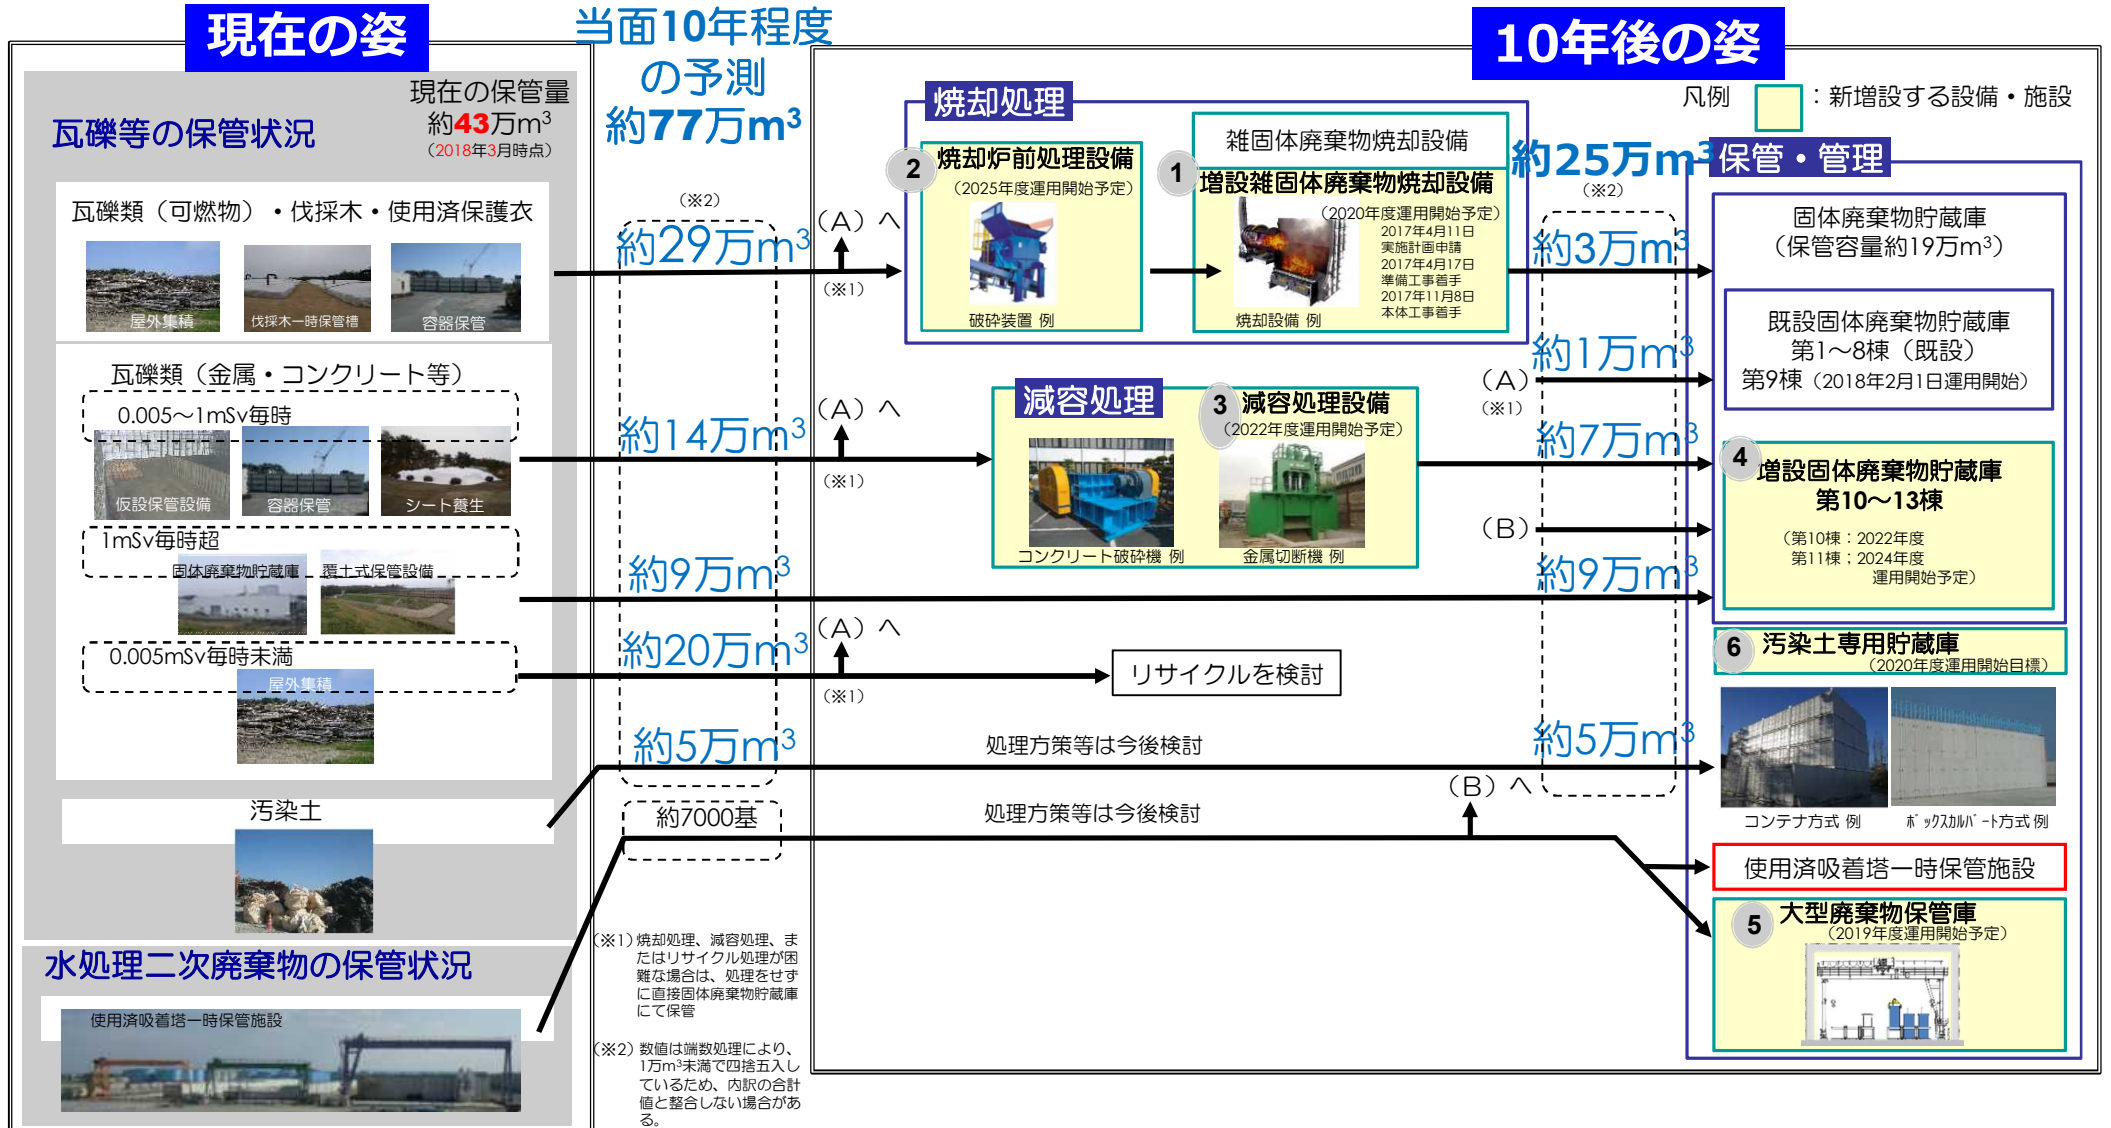
■ 「福島第一原子力発電所 固体廃棄物の保管管理計画」に基づき、廃棄物は焼却・減容処理を実施し容量を減らした上で、既設および増設の固体廃棄物貯蔵庫にて適切に保管管理
